PONTIFICIA UNIVERSIDAD CATÓLICA DEL ECUADOR

**DISERTACIÓN DE GRADO, PREVIO A LA OBTENCIÓN DEL
TÍTULO DE INGENIERO CIVIL**

Aplicación de una Evaluación Técnico Visual de Estructuras ante Fenómenos Naturales en el Sector de San Rafael, las intersecciones de la Autopista General Rumiñahui, la Av. San Luis y el Boulevard del Centro Comercial San Luis Shopping.

Quito, Agosto 2016

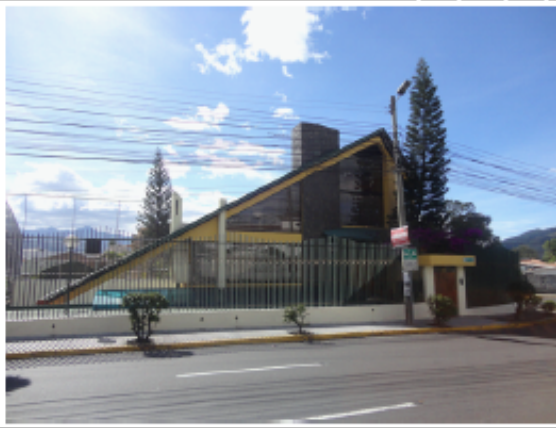
Dirección: Calle Santa Clara		Código Postal: 170503															
		Otros identificadores: Calle esquinera																	
Nombre edificación: Casa Espinosa Carlos		Uso: Vivienda																	
Latitud: 0°18'23"		Longitud: 78°26'59"																	
S: 2,04		S1: 0,82																	
Evaluadores: Erazo A., Salgado R.		Fecha/Hora: 11/07/2016; 16h15																	
Nº pisos: Sobre NPT: 3 Bejo NPT: Año de construcción: 1999/EST		Área total en planta: (m2): 230		Año de código: 2001															
Ampliaciones: <input checked="" type="checkbox"/> Ninguna <input type="checkbox"/> Si, año de construcción:		Ocupación: Recreación Comercial Serv. Emerg. <input type="checkbox"/> Histórica <input type="checkbox"/> Refugio																	
Industrial Oficinas Educación <input type="checkbox"/> Gubernamental		Serv. Públicos Almacenamiento Educación <input checked="" type="checkbox"/> Residencial # Unidades: 1

Tipo de suelo: <input type="checkbox"/> A (roca dura) <input type="checkbox"/> B (roca prom.) <input type="checkbox"/> C (Suelo denso)		<input checked="" type="checkbox"/> D (suelo rígido) <input type="checkbox"/> E (suelo suave) <input type="checkbox"/> F (suelo pobre) <input type="checkbox"/> DNK (Asumir Tipo D)																	
Peligros geológicos: Liquefacción: <input checked="" type="checkbox"/> No/DNK Deslizamiento: <input checked="" type="checkbox"/> No/DNK		Ruptura de superficie: <input checked="" type="checkbox"/> No/DNK																	
Adyacencia: <input type="checkbox"/> Golpeteo <input type="checkbox"/> Objetos peligrosos al caer de edif. más altos		Irregularidades: <input type="checkbox"/> En elevación (tipo/severidad)																	
<input checked="" type="checkbox"/> En planta (tipo) sistemas no paralelos		Peligros exteriores: <input checked="" type="checkbox"/> Chimeneas no ancladas <input checked="" type="checkbox"/> Revestimientos pesados

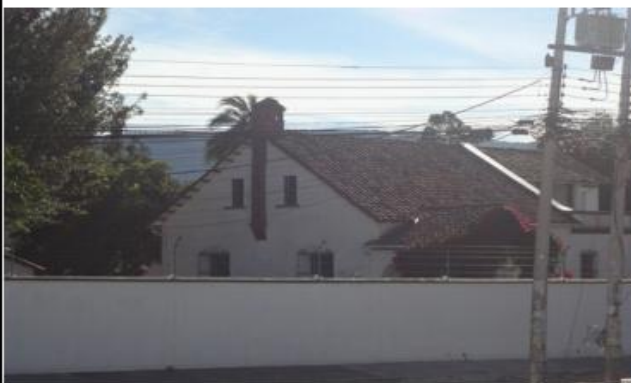
Dirección: Av. Bulevar		Código Postal: 170503
	Otros identificadores: Casa antigua		
Nombre edificación: Casa 1 del Conjunto Valle Verde			
Uso: Casa Comunal			
Latitud: 0°18'27"		Longitud: 78°27'06"	
Ss: 2.04		S1: 0.82	
Evaluadores: Erazo A., Salgado R.		Fecha/Hora: 13/07/2016; 11h30	
N° pisos: Sobre NPT: 2, Bajo NPT: 0, Año de construcción: 1960, EST			
Área total en planta: (m2): 420		Año de código: 2001	
Ampliaciones: <input checked="" type="checkbox"/> Ninguna <input type="checkbox"/> Si, año de construcción:			
Ocupación: Recreación <input type="checkbox"/> Comercial <input type="checkbox"/> Serv. Emerg. <input checked="" type="checkbox"/> Histórica <input type="checkbox"/> Refugio			
Industrial <input type="checkbox"/> Oficinas <input type="checkbox"/> Educación <input type="checkbox"/> Gubernamental <input type="checkbox"/>			
Serv. Públicos <input type="checkbox"/> Almacenamiento <input type="checkbox"/> Educación <input checked="" type="checkbox"/> Residencial, # Unidades: 1

Tipo de suelo: <input type="checkbox"/> A (roca dura) <input type="checkbox"/> B (roca prom.) <input type="checkbox"/> C (Suelo denso)			
<input checked="" type="checkbox"/> D (suelo rígido) <input type="checkbox"/> E (suelo suave) <input type="checkbox"/> F (suelo pobre) <input checked="" type="checkbox"/> DNK (Asumir Tipo D)			
Peligros geológicos: Licuefacción: <input checked="" type="checkbox"/> No DNK Deslizamiento: <input checked="" type="checkbox"/> No DNK			
Ruptura de superficie: <input checked="" type="checkbox"/> No DNK			
Adyacencia: <input type="checkbox"/> Golpeteo <input type="checkbox"/> Objetos peligrosos al caer de edif. más altos			
Irregularidades: <input type="checkbox"/> En elevación (tipo/severidad):			
<input checked="" type="checkbox"/> En planta (tipo): Esquina Rentrante			
Peligros exteriores: <input checked="" type="checkbox"/> Chimeneas no ancladas <input type="checkbox"/> Revestimientos pesados

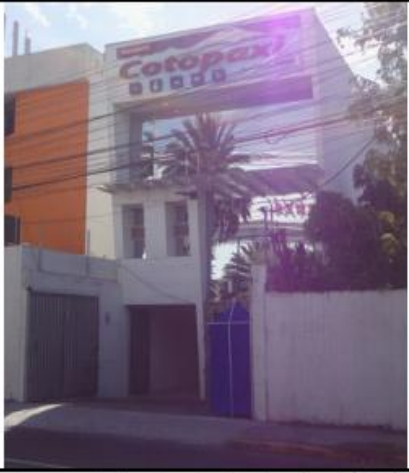
Dirección: Calle Santa Clara	Código Postal: 170503
	Otros identificadores:	
Nombre edificación: Almacenes Cotopaxi	Uso: Comercial	
Latitud: 0°18'24"	Longitud: 78°27'00"	
Ss: 2.04	S1: 0.82	
Evaluadores: Erazo A., Salgado R.	Fecha/Hora: 11/07/2016; 16h00	
N° pisos: Sobre NPT: 3 Bajo NPT: Año de construcción: 2012 EST	Área total en planta: (m2): 80 Año de código: 2001	
Ampliaciones: <input checked="" type="checkbox"/> Ninguna <input type="checkbox"/> Si, año de construcción:		
Ocupación: Recreación <input checked="" type="checkbox"/> Comercial <input type="checkbox"/> Serv. Emerg. <input type="checkbox"/> Histórica <input type="checkbox"/> Refugio		
Industrial <input type="checkbox"/> Oficinas <input type="checkbox"/> Educación <input type="checkbox"/> Gubernamental		
Serv. Públicos <input type="checkbox"/> Almacenamiento <input type="checkbox"/> Educación <input type="checkbox"/> Residencial, # Unidades: 1

Tipo de suelo: <input type="checkbox"/> A (roca dura) <input type="checkbox"/> B (roca prom.) <input type="checkbox"/> C (Suelo denso)		
<input checked="" type="checkbox"/> D (suelo rígido) <input type="checkbox"/> E (suelo suave) <input type="checkbox"/> F (suelo pobre) <input type="checkbox"/> DNK (Asumir Tipo D)		
Peligros geológicos: Liquefacción: <input checked="" type="checkbox"/> No DNK Destazamiento: <input checked="" type="checkbox"/> No DNK		
Ruptura de superficie: <input checked="" type="checkbox"/> No DNK		
Adyacencia: <input type="checkbox"/> Golpeteo <input type="checkbox"/> Objetos peligrosos al caer de edif. más altos		
Irregularidades: <input checked="" type="checkbox"/> En elevación (tipo/severidad) piso débil /severa		
<input type="checkbox"/> En planta (tipo)		
Peligros exteriores: <input type="checkbox"/> Chimeneas no ancladas <input type="checkbox"/> Revestimientos pesados
